**Культурное наследие
Москвы через 10 лет:
развитие в рамках
существующих
подходов**

1. Действующие практики охраны и использования объектов культурного наследия Москвы.

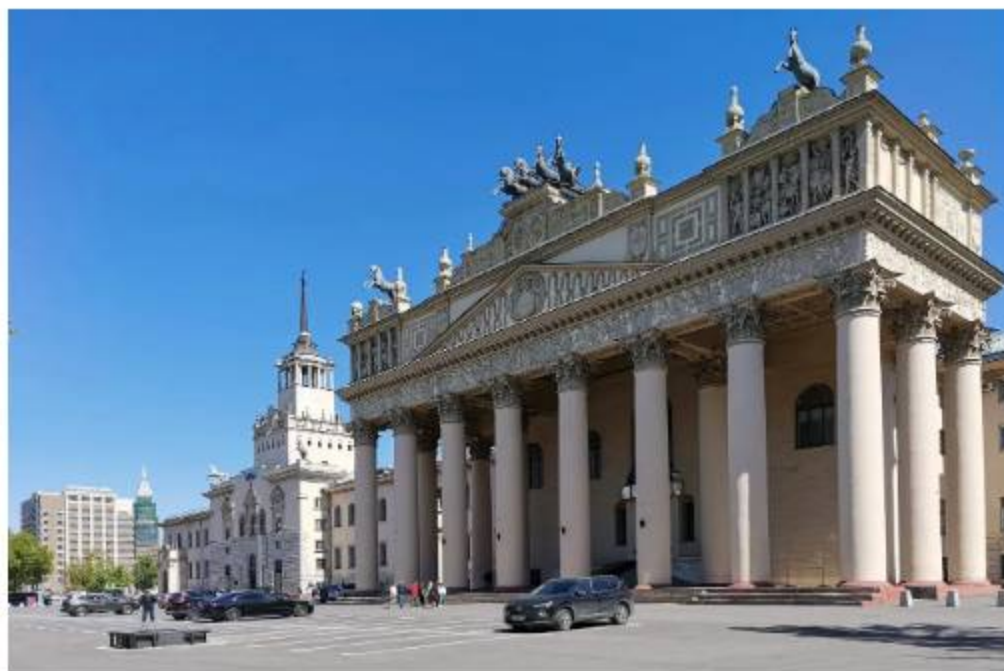
01

Основные сценарии развития культурного наследия Москвы за прошедшие 30 лет	
Сценарий	Описание сценария
1. Иконический объект	Здания, сохранившие свой первоначальный облик

Иконический объект

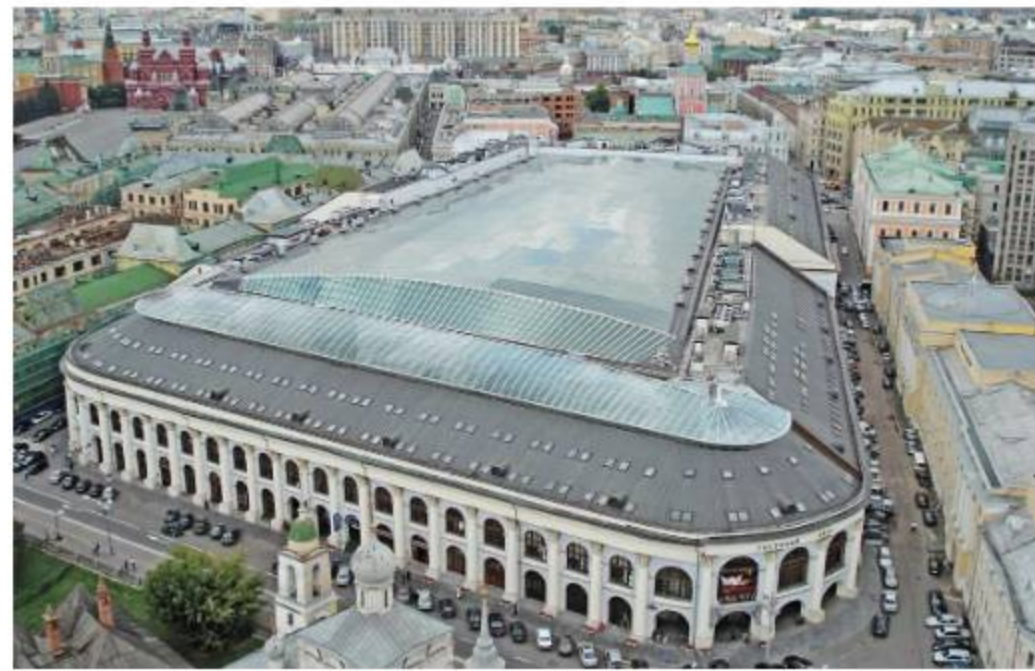
03

2. Коммерциализированный объект	Здания, которое получает заметные надстройки и расширения, не соответствующие общей стилистике архитектуры
3. Невидимое расширение	Расширения и надстройки у зданий не видны извне

Невидимое расширение

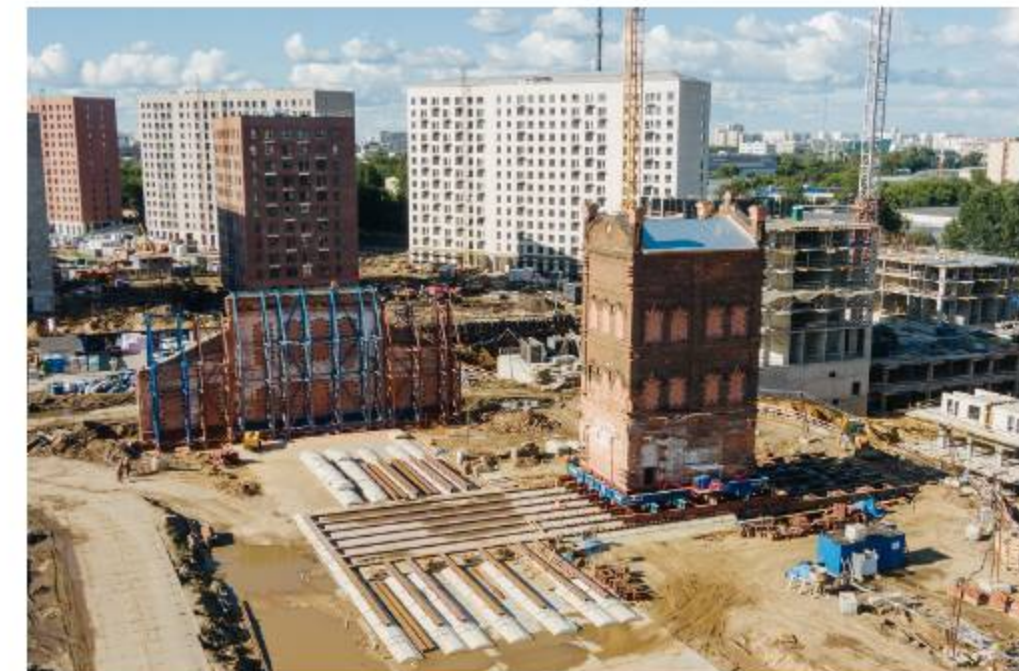
05 и 07

4. Здание вне контекста	Объект культурного наследия становится окружён зданиями другой эпохи, стиля и назначения
5. Здания, изменившие свое местоположение.	Перемещения ОКН вглубь застройки или в сторону в рамках градостроительных решений

7. Фасад без плана	У объектов, планируемых к перепланировке, сохраняется исторический фасад исключительно для декоративной функции.

Здания, изменившие свое местоположение. Фасад без плана

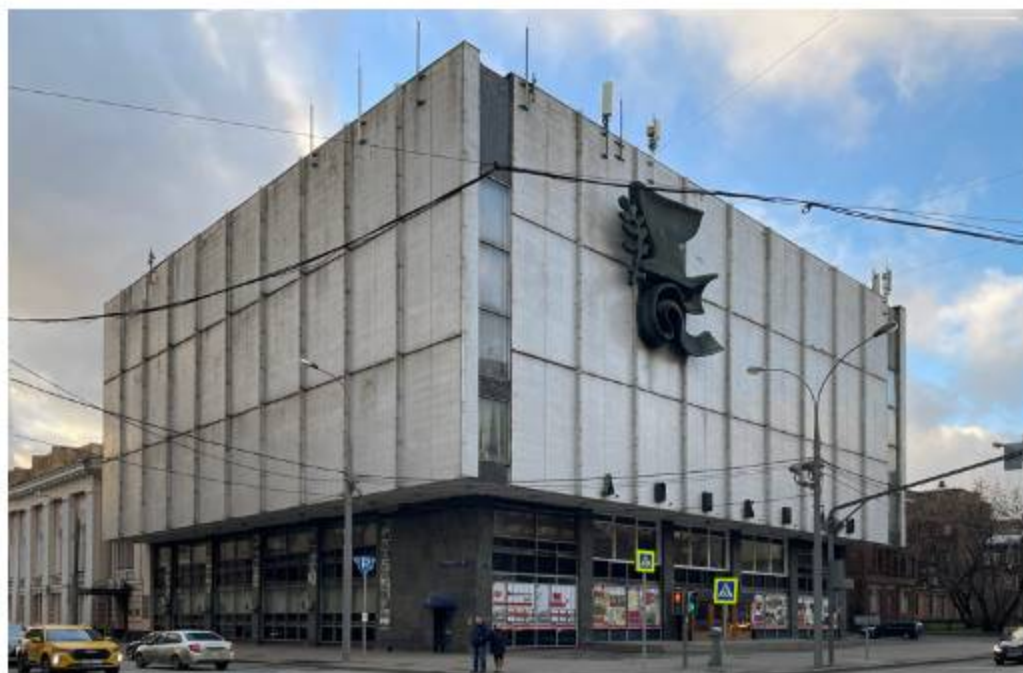
02

Коммерциализированный объект

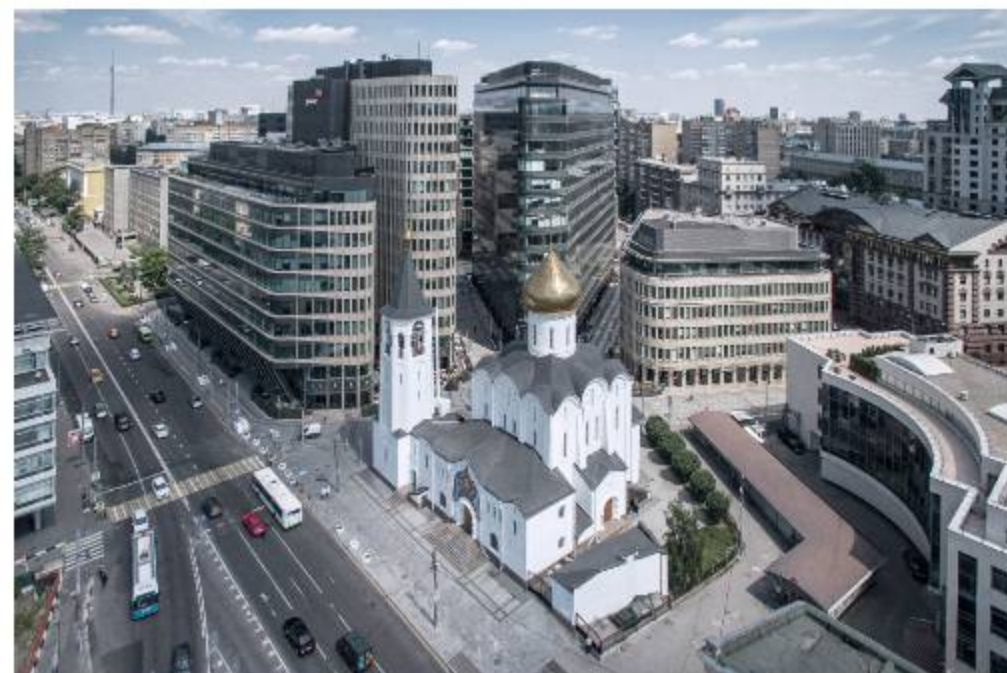
04

Здание вне контекста

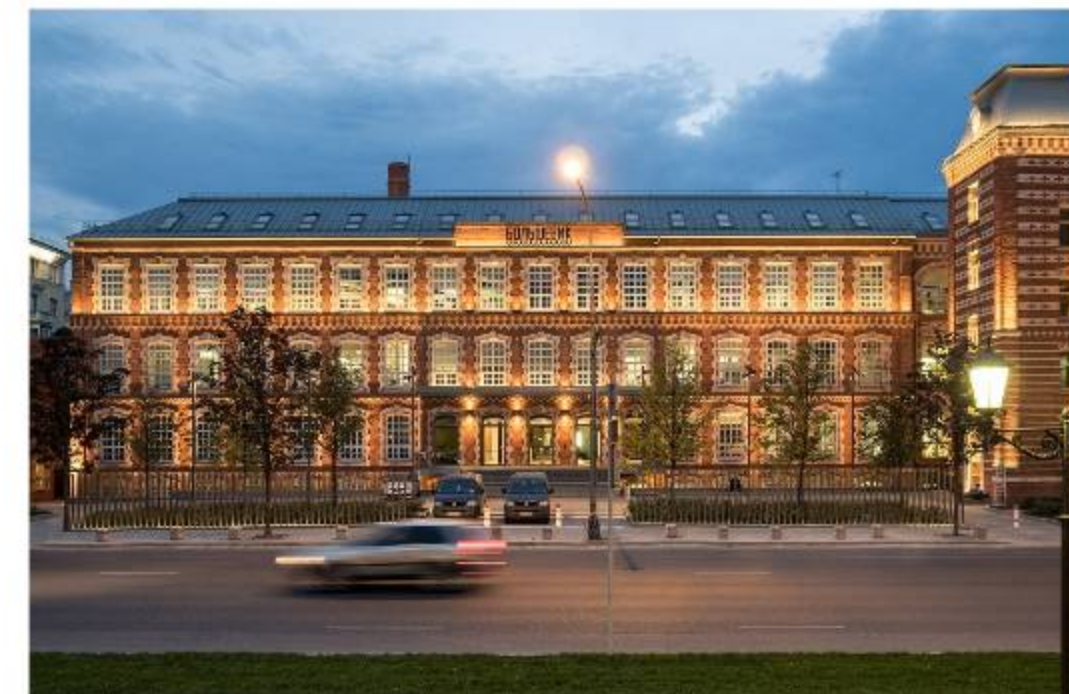
06

6. Джентрификация депрессивных территорий и объектов	Как правило, это промышленные и транспортные объекты, которые превращаются в торговые, офисные или реже – жилые помещения

Джентрификация депрессивных территорий и объектов

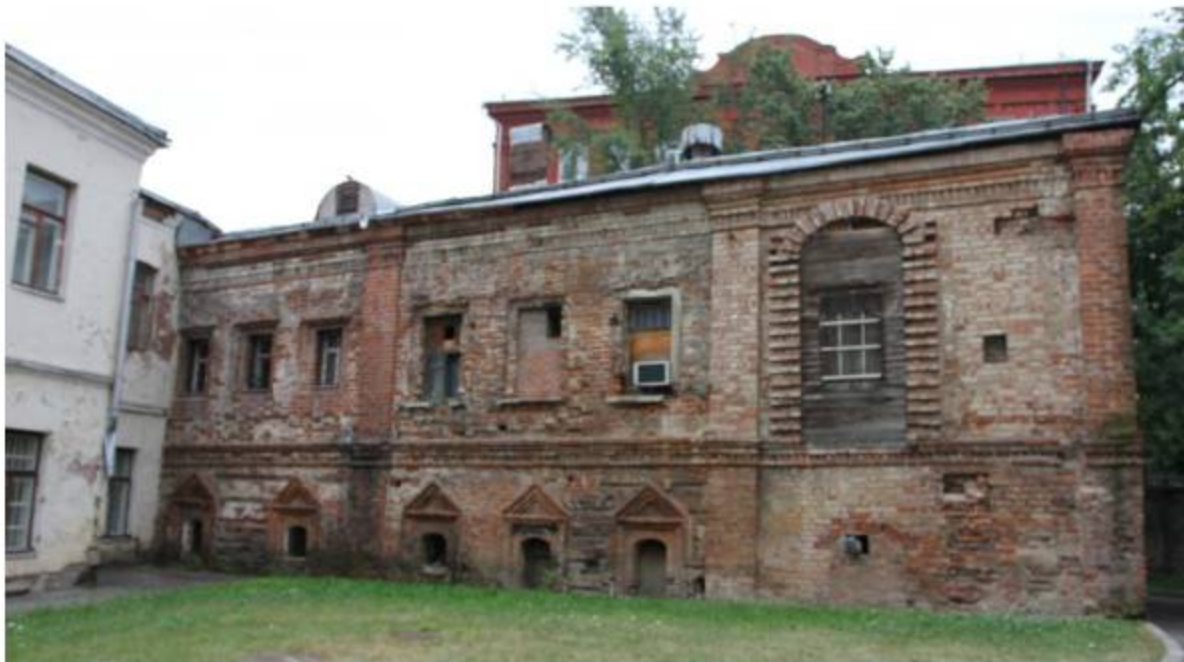
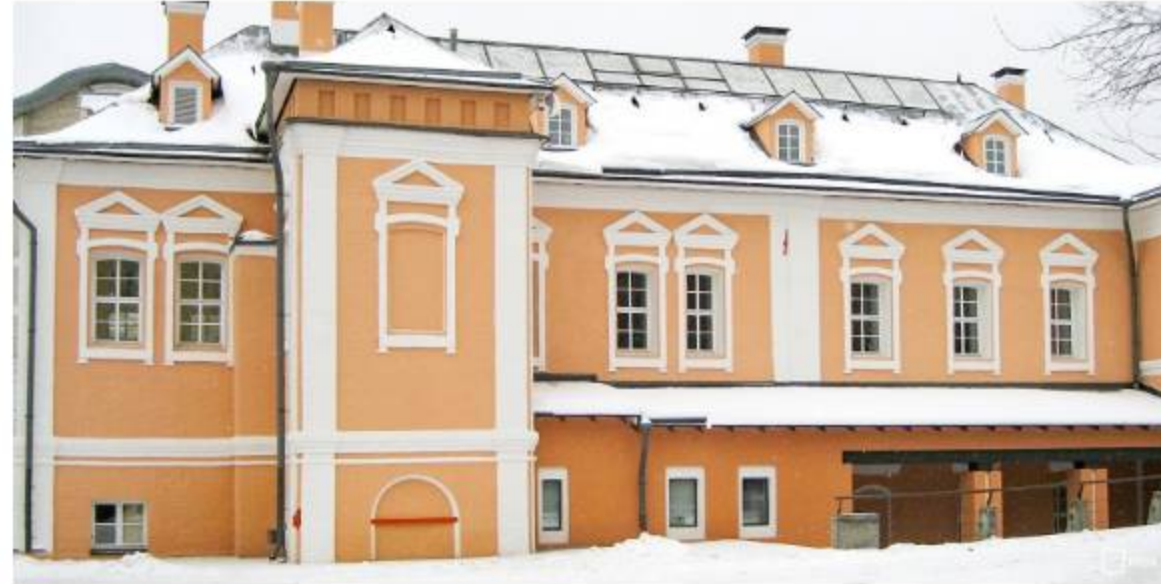
Например, при реставрации памятника архитектуры XVII века *Палат в Колпачном переулке* изначально предполагались:

- Усиление исторической кирпичной кладки XVII–XVIII вв.
- Использование известковых растворов при реставрации.
- Разновременные ремонты при сохранении структуры стен.
- Локальная перекладка аварийных участков.
- Приведение объекта под современное использование.

Фактически были реализованы:

- Цементно-песчаные растворы вместо известковых.
- Частичная перекладка стен «по шаблону».
- Унификацию швов палат.

- Нарушение паропроницаемости.
- Ускоренное разрушение кладки в перспективе 10–20 лет.
- Формальное «сохранение», фактическая деградация.

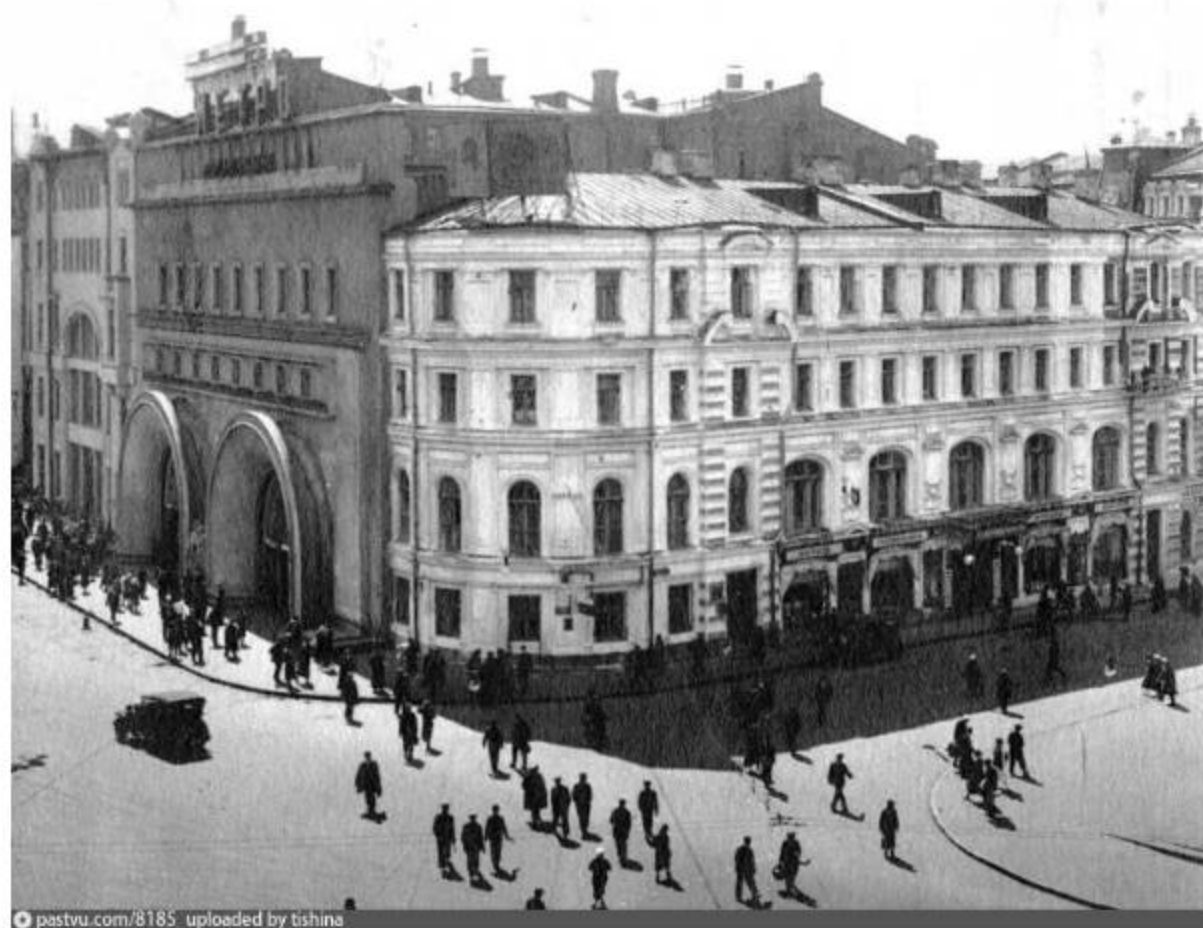
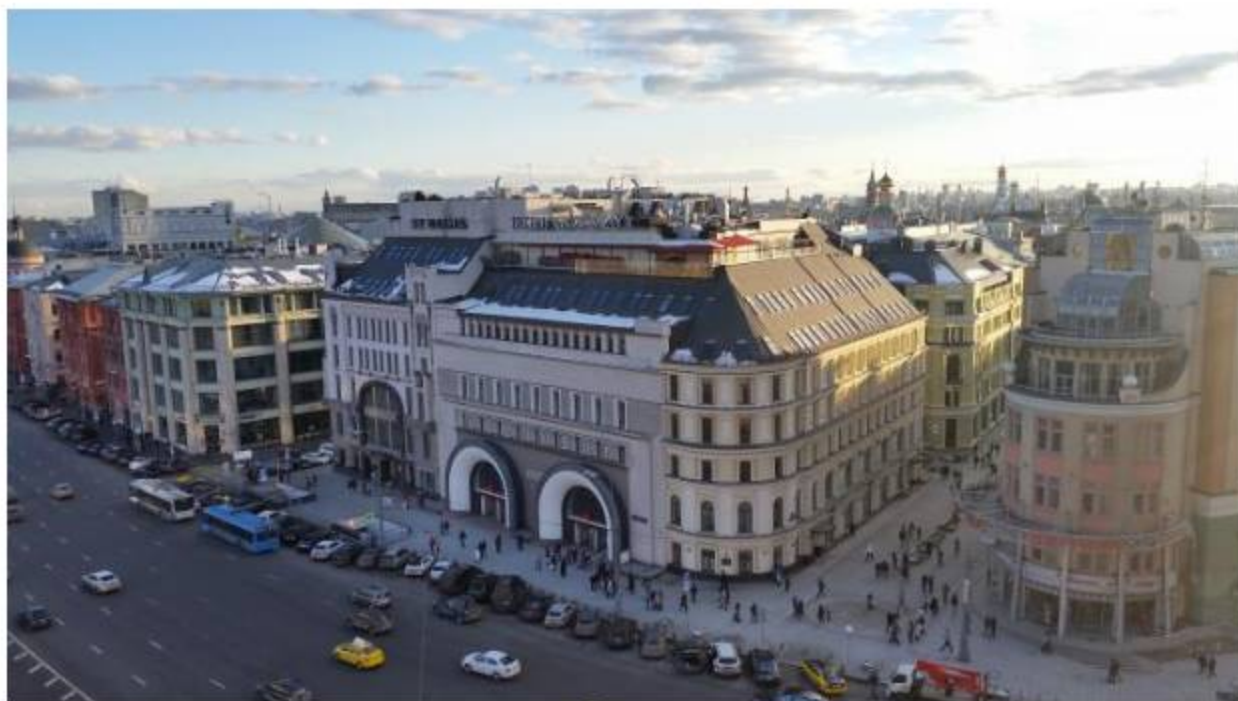
Конкретный объект *Дом Орлова-Давыдова*

- Исторические перекрытия.
- Сложная конструктивная схема.
- Ограниченная несущая способность.

Что сделали:

- Замена подлинных перекрытий на современные конструкции.
- Воссоздание визуального образа.

- Объект «сохранён».
- Подлинная конструктивная ткань — утрачена.
- Историческая ценность снижена необратимо.
